**ENDOMMAGEMENTS DE RÉSIDENCES  
PAR LE GONFLEMENT DE REMBLAIS PYRITEUX ET  
ESSAI DE MESURE DU POTENTIEL RÉSIDUEL DE GONFLEMENT**

**Mémoire de maîtrise ès sciences appliquées**  
**Spécialité : génie civil**

**Caroline Pépin**

**Novembre 2000**

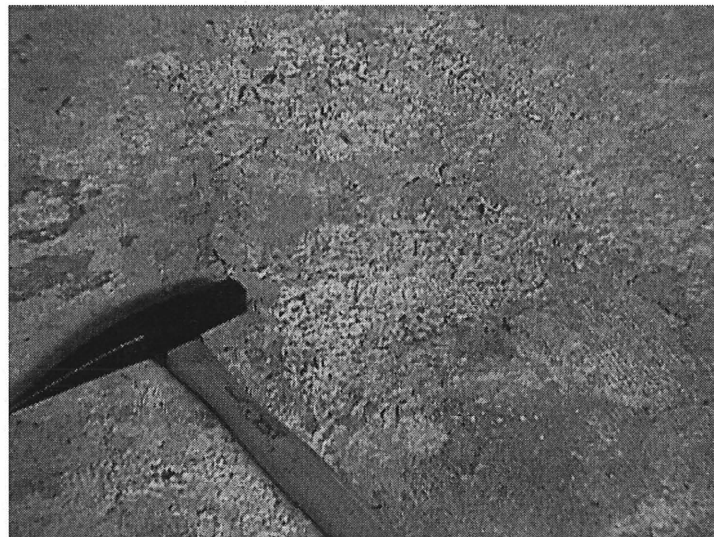
Le béton de ciment peut être attaqué par les sulfates produits par la transformation des sulfures de fer présents dans le matériau de fondation ou par toute autre source de sulfates (eaux souterraines etc.). Les sulfates issus de l'altération du matériau de fondation peuvent migrer dans le béton suite au mouvement de capillarité des solutions, causant ainsi la détérioration de ce dernier [CÔTÉ, 1990] (voir figure 2.2). Les dalles de béton sont donc plus susceptibles à cette altération chimique.

**Figure 2.2** Sulfatation d'une dalle de béton

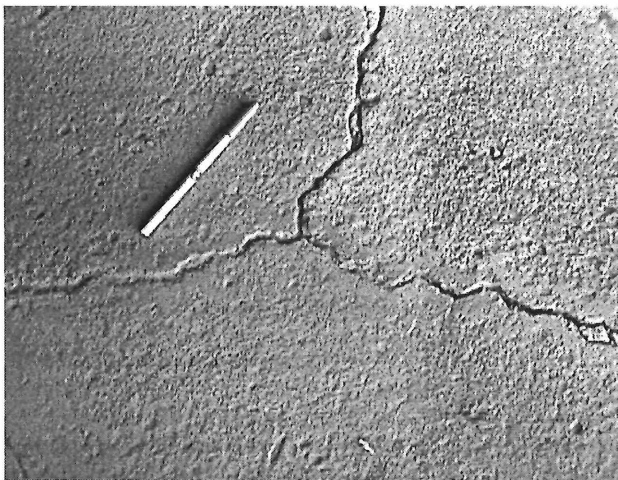
**Figure 3.1 Fissure en étoile**

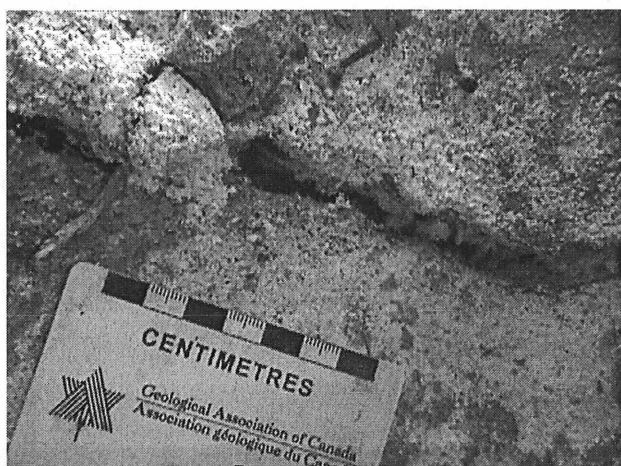
4<sup>e</sup> étape : la présence de poudre blanchâtre est considérée, observée et notée (voir figure 3.3). Deux endroits distincts sont indicateurs de la présence de poudre blanchâtre : le long des fissures et au joint de la dalle de béton avec le mur de fondation. Pour chaque endroit, une appréciation de la quantité de poudre blanchâtre est donnée : aucune, rare, intermédiaire et abondante. Il est difficile de réellement quantifier la quantité de poudre blanchâtre produite car, la plupart des propriétaires balayent souvent le plancher et généralement, le seul usage normal des pièces disperse la poudre blanchâtre un peu partout. Aussi, on peut retrouver plus de poudre blanchâtre sous les plinthes chauffantes dû à l'évaporation plus grande ainsi qu'autour du chauffe-eau. Il se peut qu'une légère efflorescence soit présente sans être un signe de sulfatation. Il s'agit alors d'une efflorescence qui provient du gypse utilisé dans le broyage du clinker pour en empêcher la prise rapide.

**Figure 3.3 Cristaux blanchâtres (efflorescence) Figure 3.4 Mesure du soulèvement**

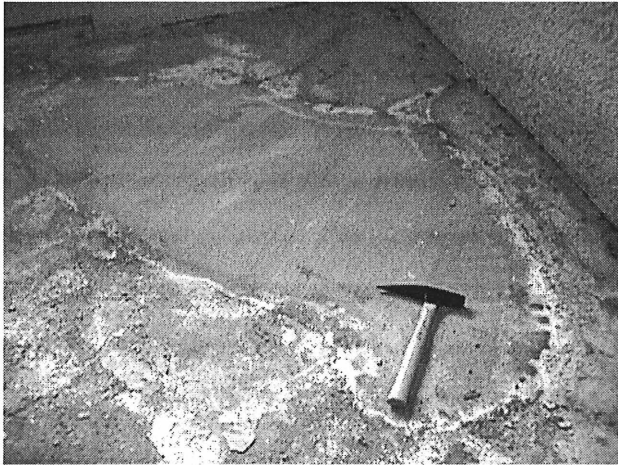
**Figure 3.5 Béton remis au niveau**

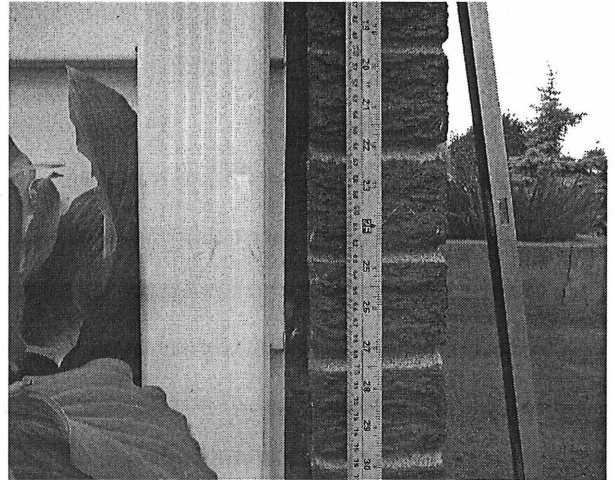
**Figure 3.6 Fissure au coin d'une fondation**

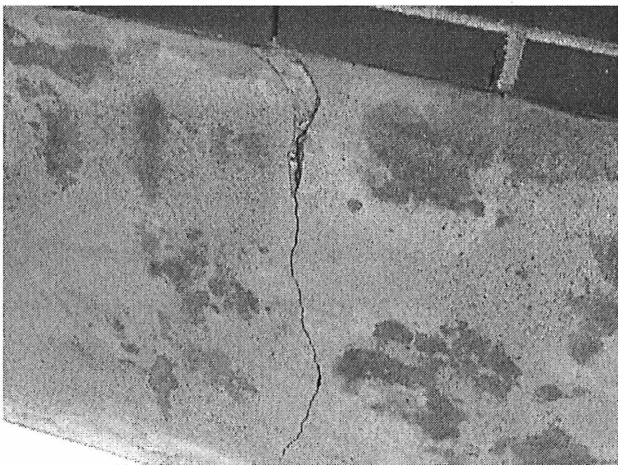
**Figure 3.7 Fissure entre les coins**

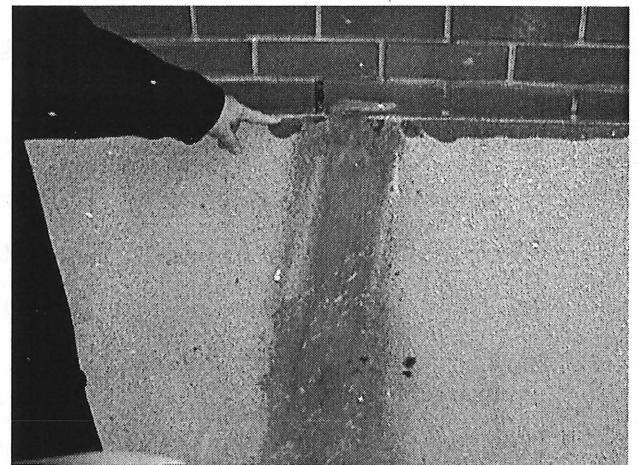
**Figure 3.8 Fissure colmatée (mur extérieur)**

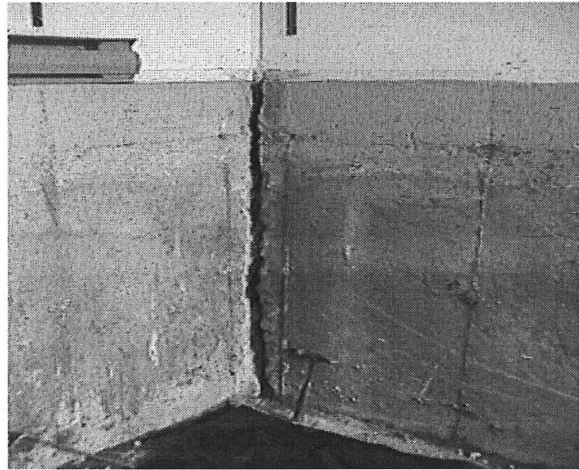
**Figure 3.9 Fissure en coin (garage en réparation)**

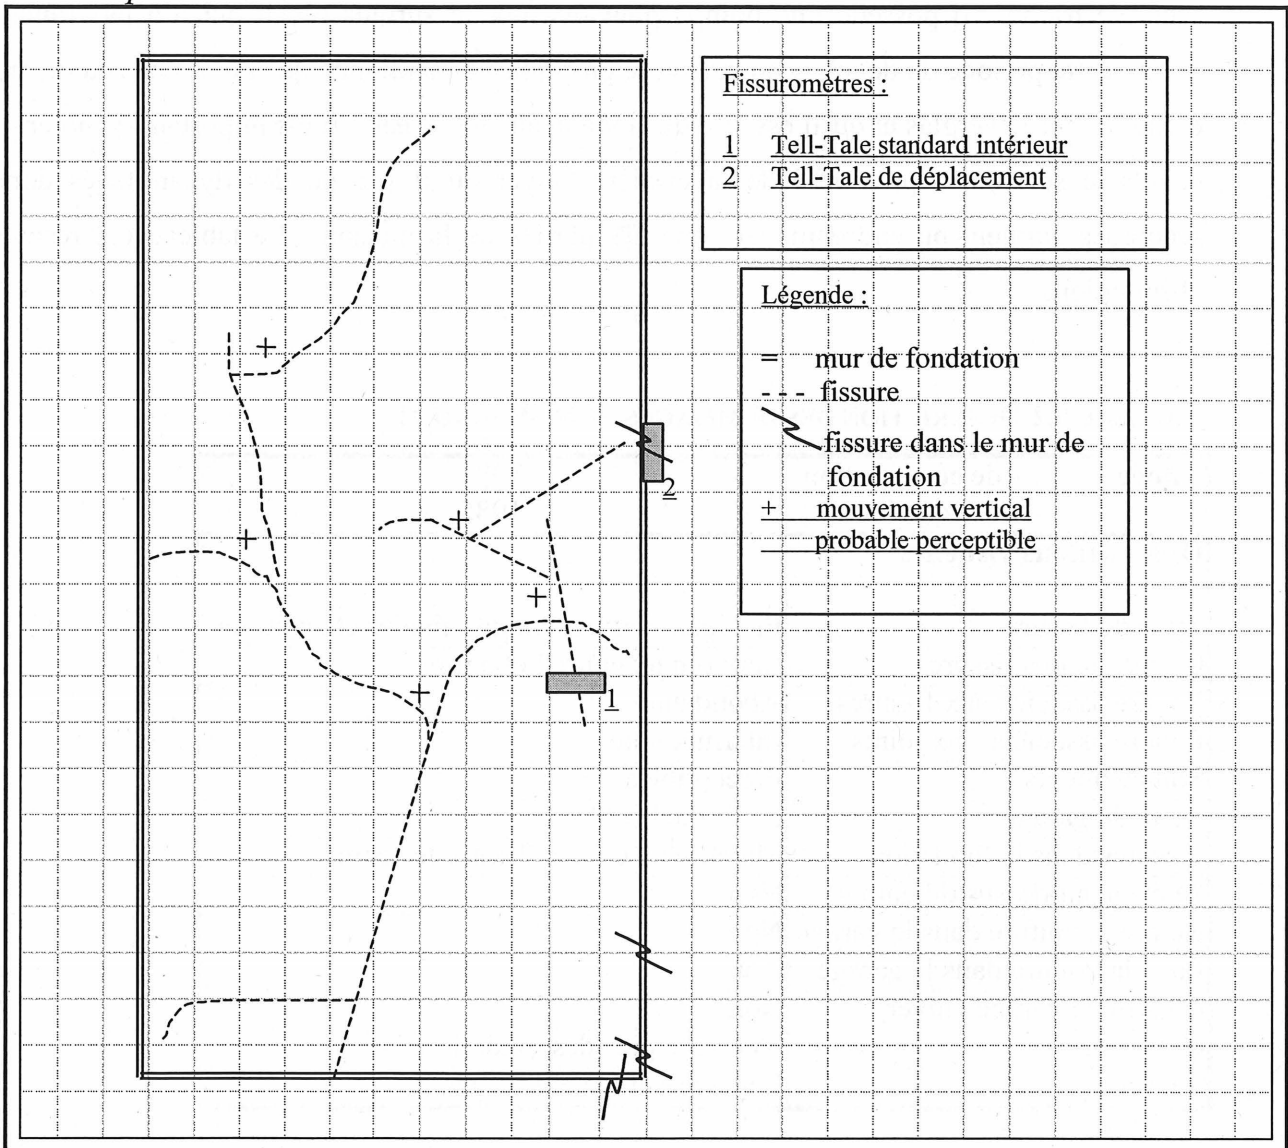
**Figure 6.6 Cartographie des fissures et positionnement des instruments de St-Bruno #1**

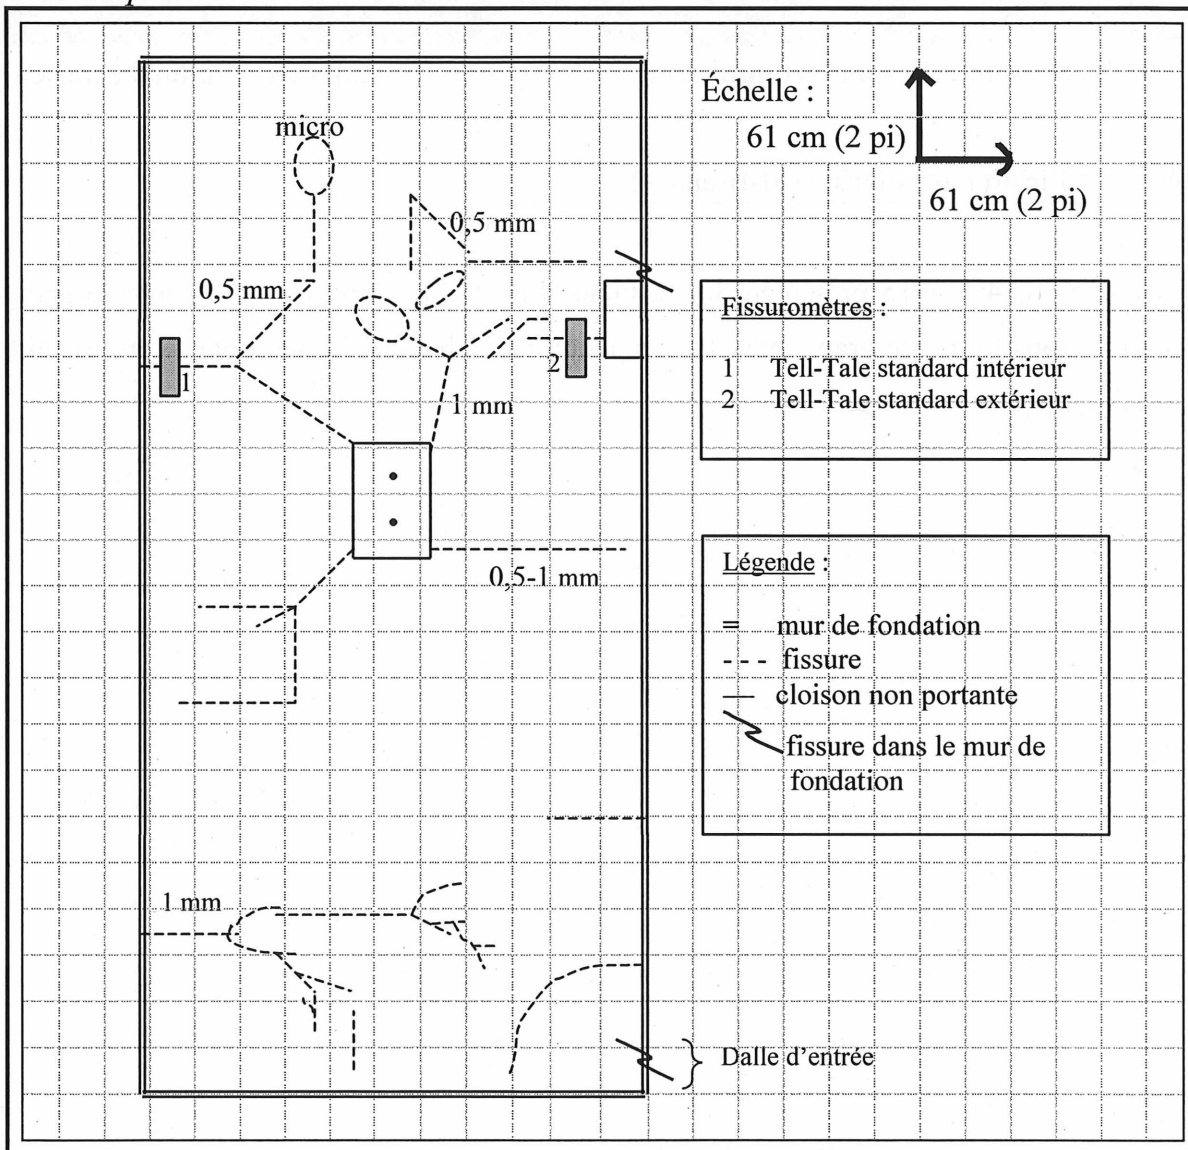
**Figure 6.11 Cartographie des fissures et positionnement des instruments de St-Bruno #2**

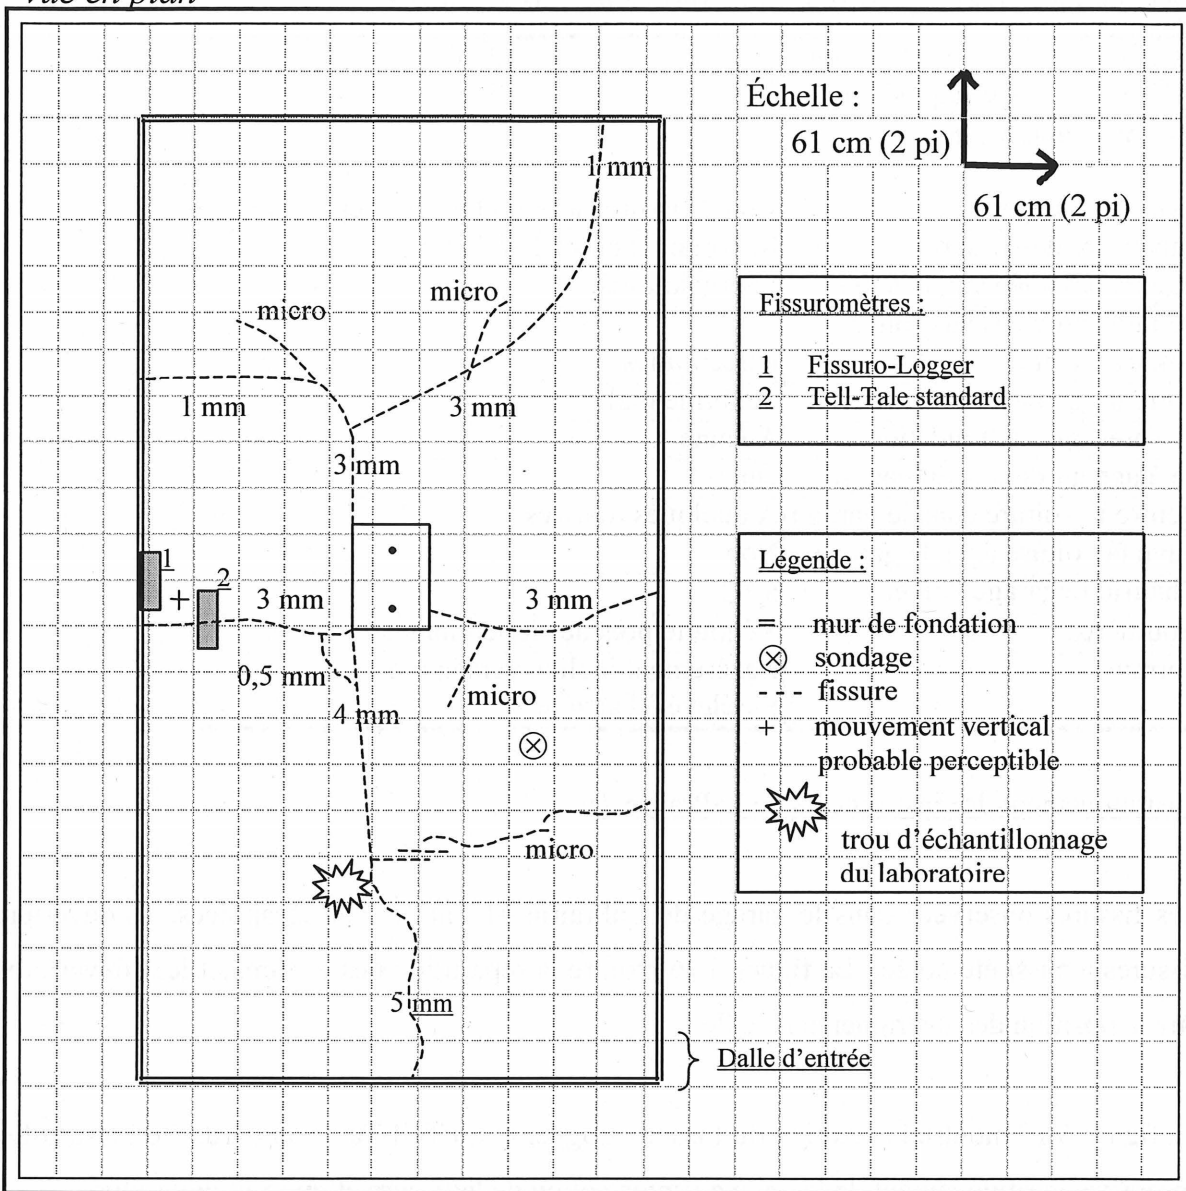
Figure 6.16 Cartographie des fissures et positionnement des instruments de LaPrairie #1

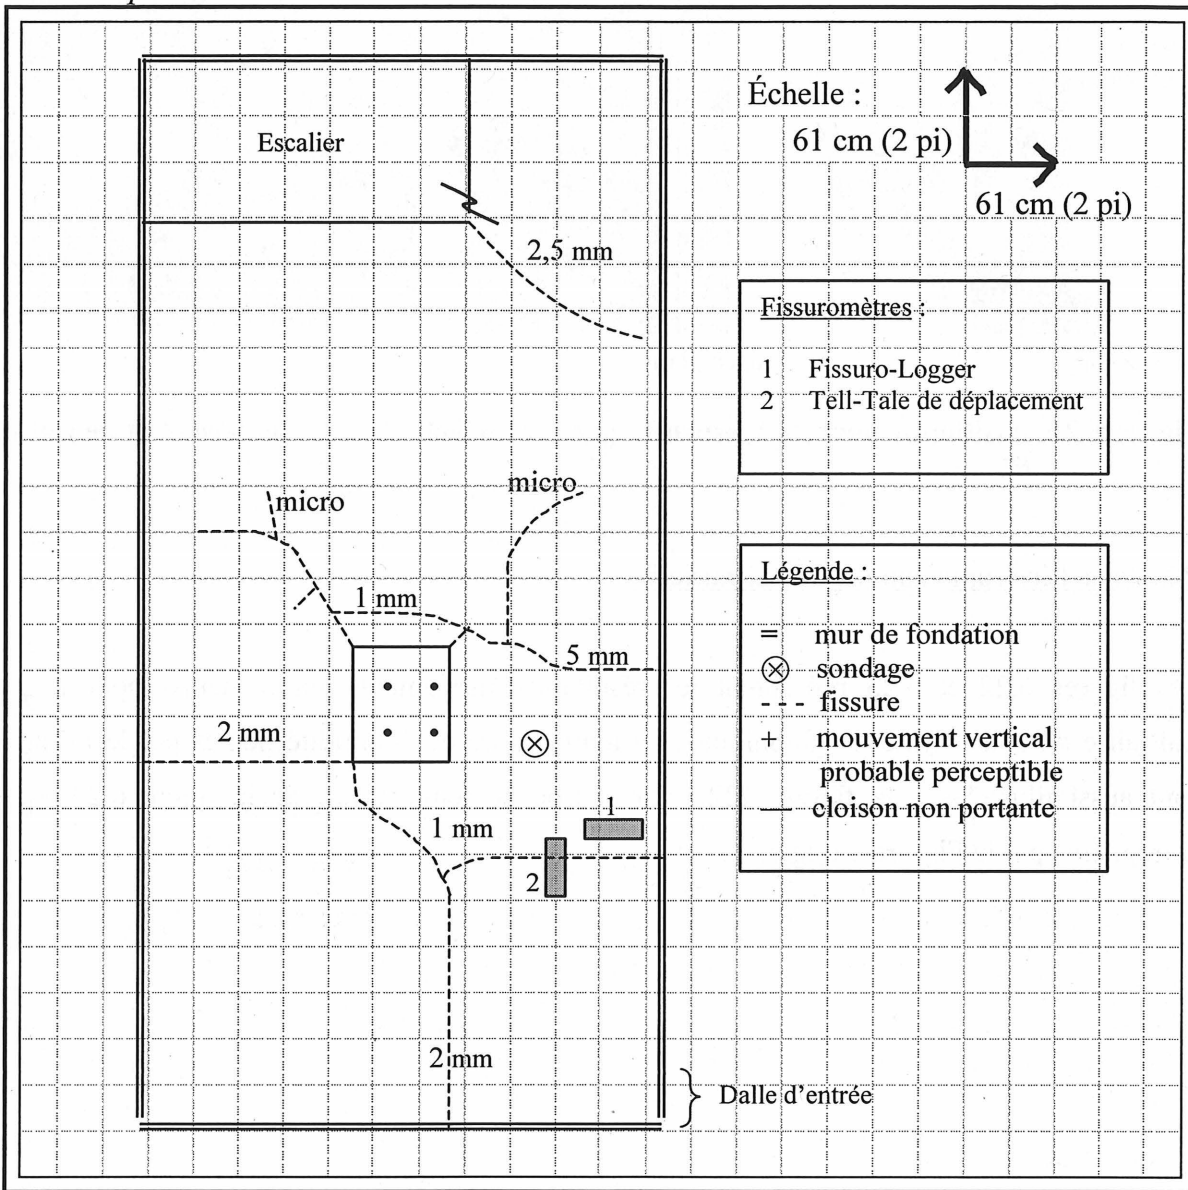
Figure 6.20 Cartographie des fissures et positionnement des instruments de LaPrairie #2

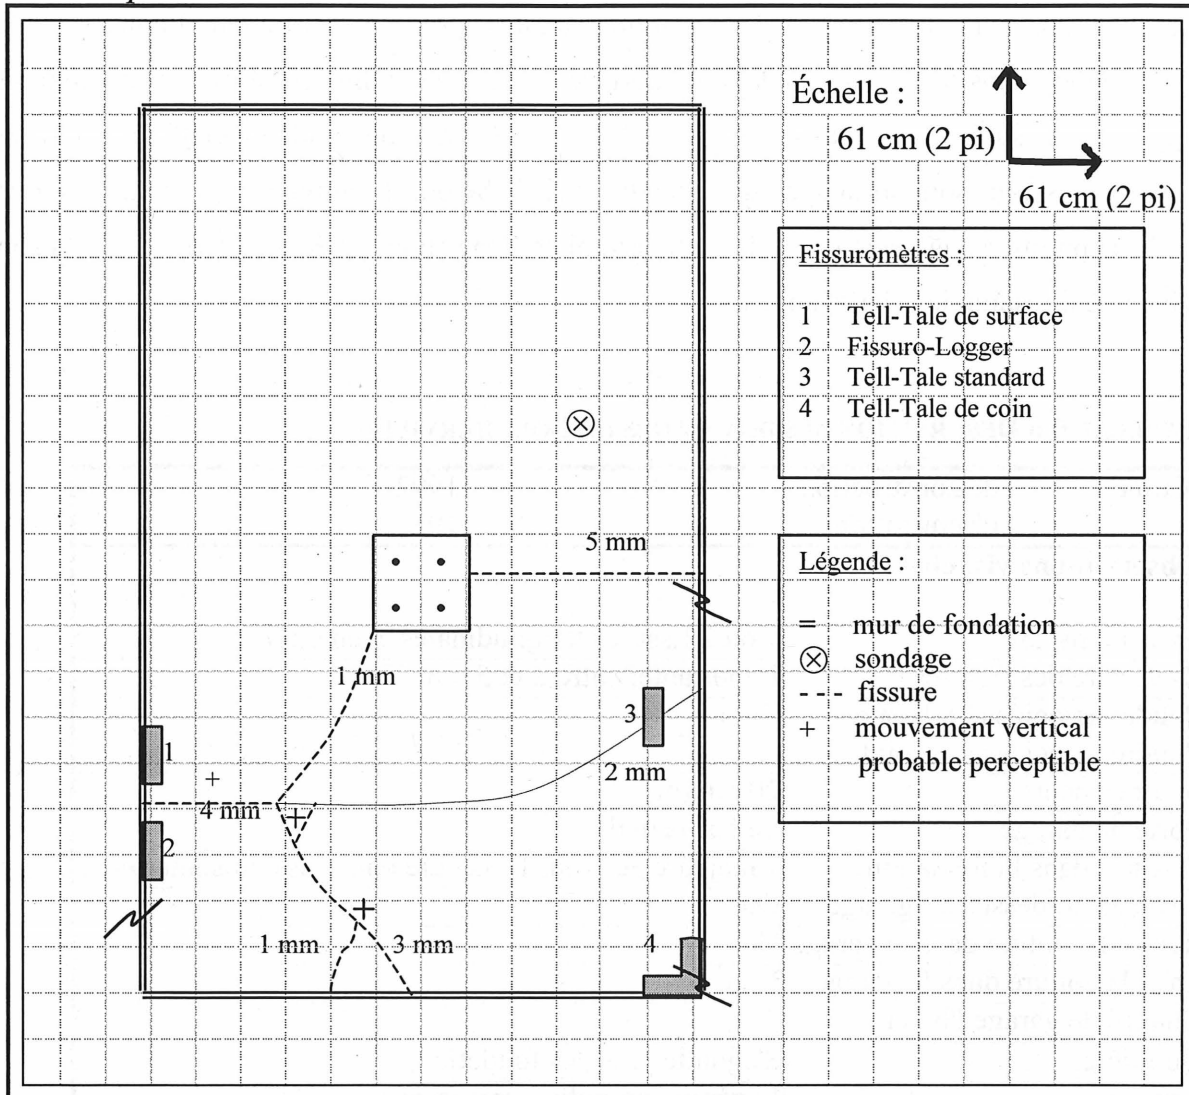
**Figure 6.24 Cartographie des fissures et positionnement des instruments de Boucherville**
